**www.mbsm.pro, Avertissement
et alerte pour tous les
Tunisiens ,risques de fuite
de gaz.**

Avertissement et alerte pour tous les
Tunisiens

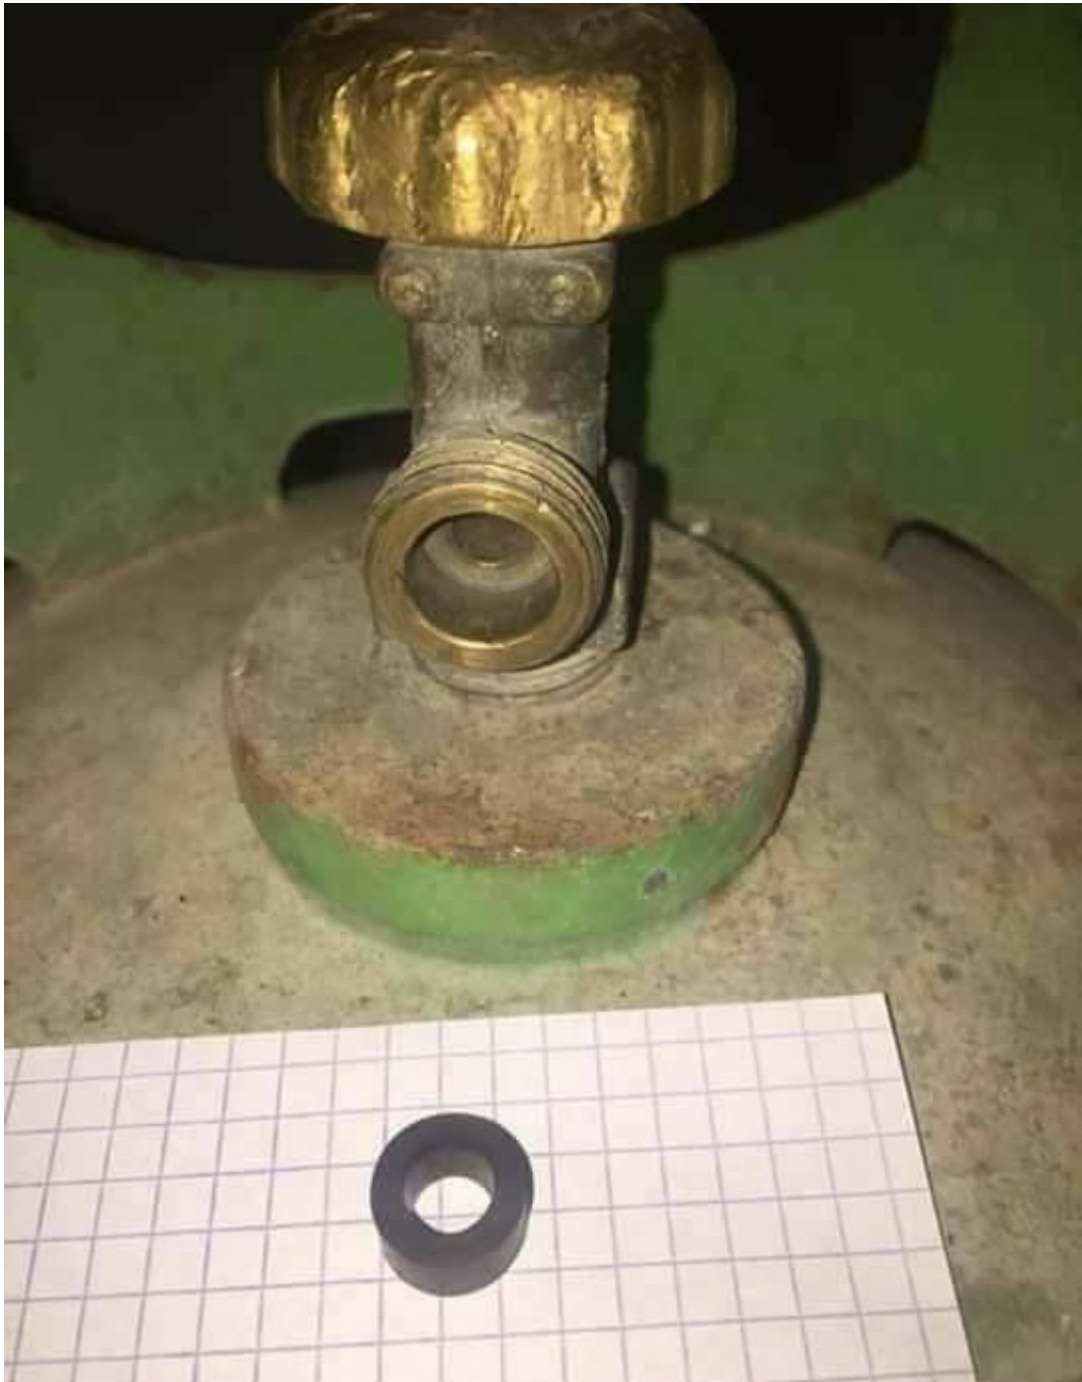
Parfois, certaines entreprises de
remplissage de bouteilles de gaz

ignorent l'installation d'un anneau en
caoutchouc avec chaque flacon,

ce qui est nécessaire pour protéger
l'utilisateur contre les risques

de fuite de gaz.

La pièce en caoutchouc est son emplacement d'origine à l'intérieur du trou du tube à gaz pour éviter les fuites ...
