# Mbsm.pro, Réfrigérateur, remplacement d'un moteur, R600a , par un ,moteur R134a

**www.mbsm.pro, cOMPRESsOR A/A  
, R22 ,124MBTU, 220V/380v,  
3HP, H25G124DBDE, BRISTOL**

## www.mbsm.pro , Critères de température, compresseurs rotatifs monophasés

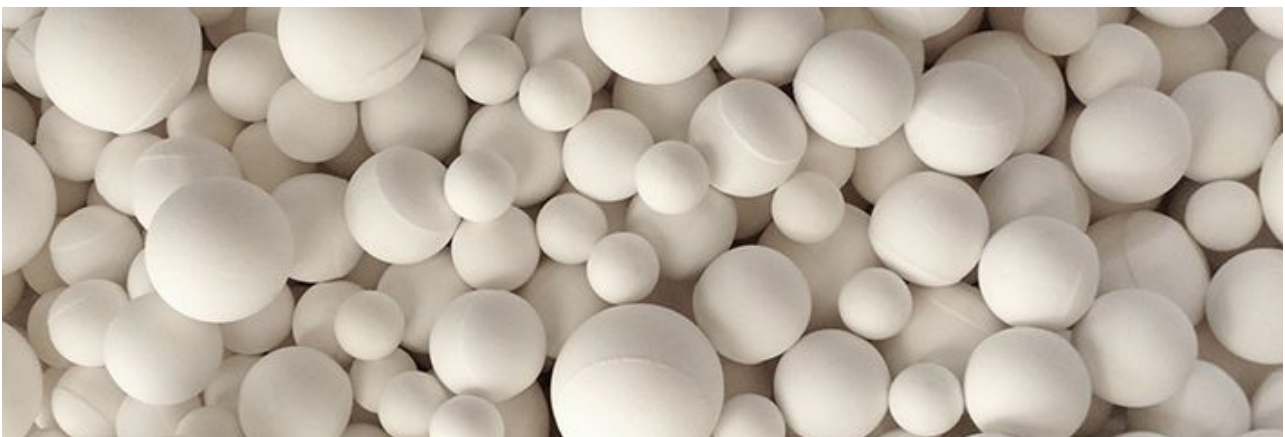
Picture5 Mbsm Dot Pro : [www.mbsm.pro](http://www.mbsm.pro)

Les billes d'alumine fabriquées par Hito Technical Industries, 92HD, sont des billes avec un contenu minimum d'alumine du 92% ; ainsi, elles deviennent les billes avec la densité la plus haute du marché. Les billes HITO 92HD se caractérisent pour leur haute résistance à l'usure dû à la stricte sélection des

dopants de sintérisé de l'alumine, lesquels nous permettent réguler parfaitement la température de cuisson et, par la suite, réguler la structure cristalline que s'en forme. Cette faible tasse d'usure,

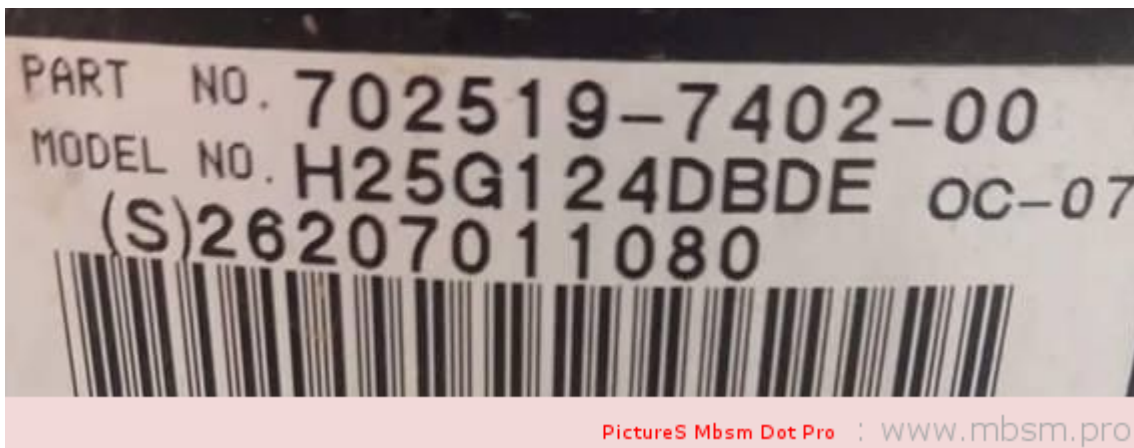
www.mbsm.pro, cOMPRESsOR A/A ,124MBTU, 220V/380v, 3HP,  
H25G124DBDE, BRISTOL

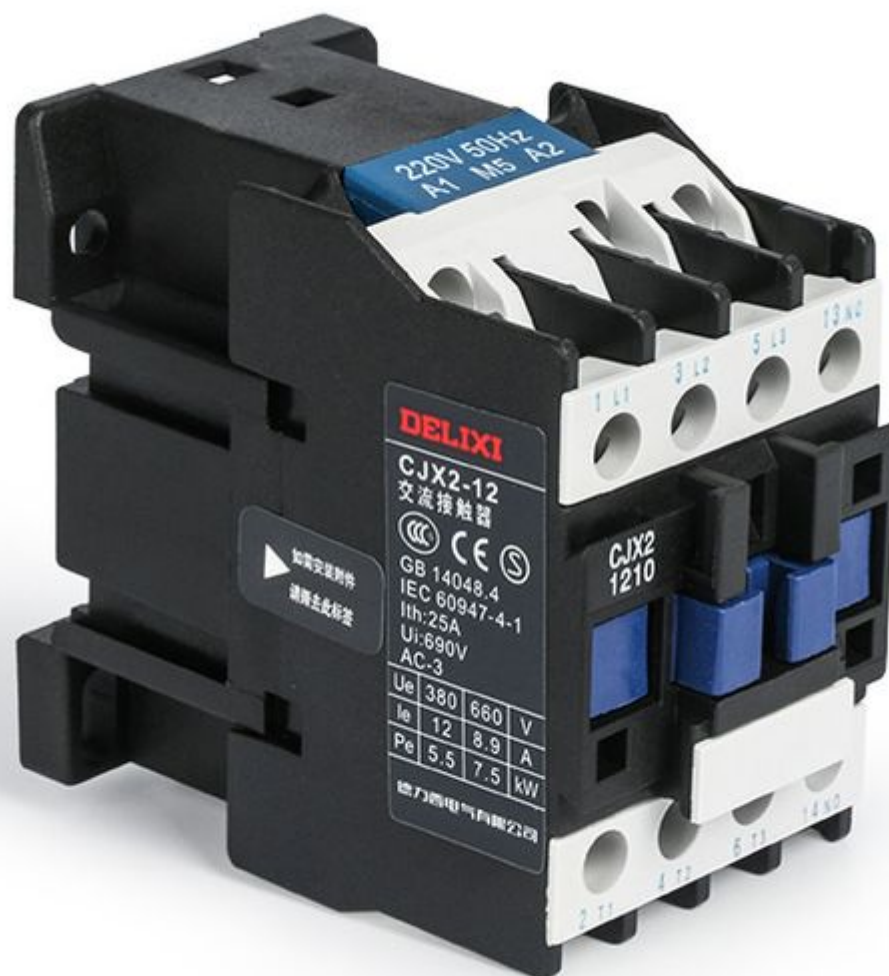
Picture5 Mbsm Dot Pro : [www.mbsm.pro](http://www.mbsm.pro)

[www.mbsm.pro](http://www.mbsm.pro), Branchement de Contacteur ,De Réponse Carte mère, Climatiseur ,Sharp

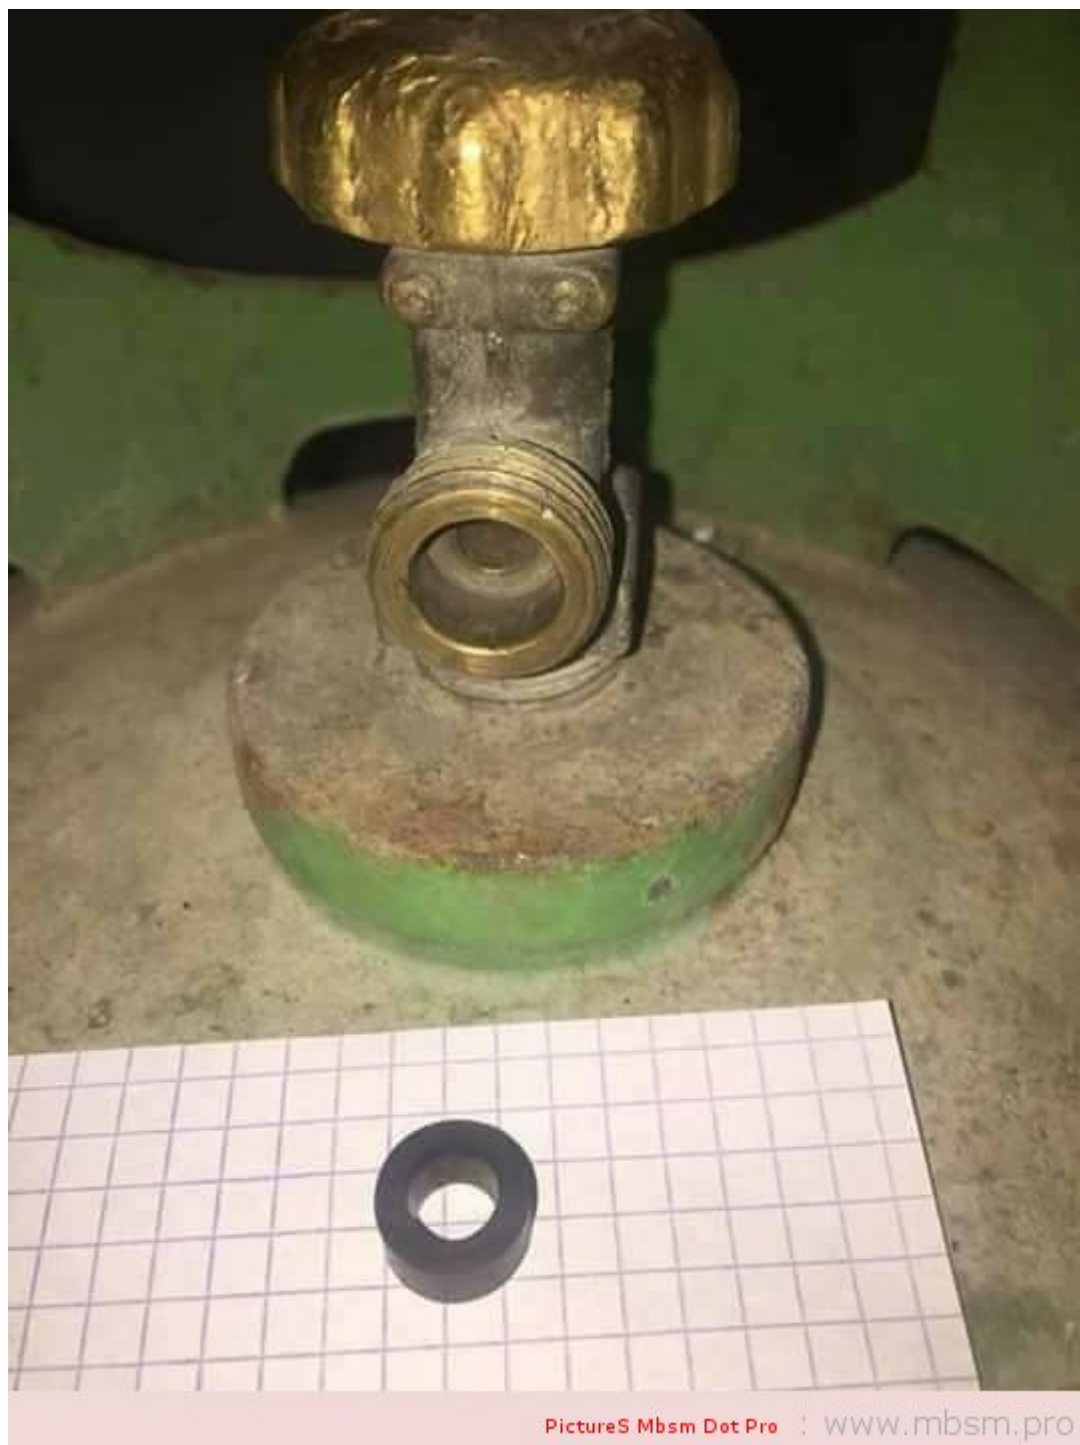
Images pour illustration

La pièce en caoutchouc est son emplacement d'origine à l'intérieur du trou du tube à gaz pour éviter les fuites ...

Parfois, certaines entreprises de remplissage de bouteilles de gaz ignorent l'installation d'un anneau en caoutchouc avec chaque flacon, ce qui est nécessaire pour protéger l'utilisateur contre les risques de fuite de gaz.

Malheureusement, beaucoup de gens ne remarquent pas l'absence de ce morceau de caoutchouc lorsque les nouvelles conduites de gaz sont installées, provoquant une catastrophe qui entraîne souvent des pertes en vies humaines.
