Mbsm.pro, conséquence , de mal fixer ,un chauffe bain électrique 100L

written by Jamila | 21 September 2018

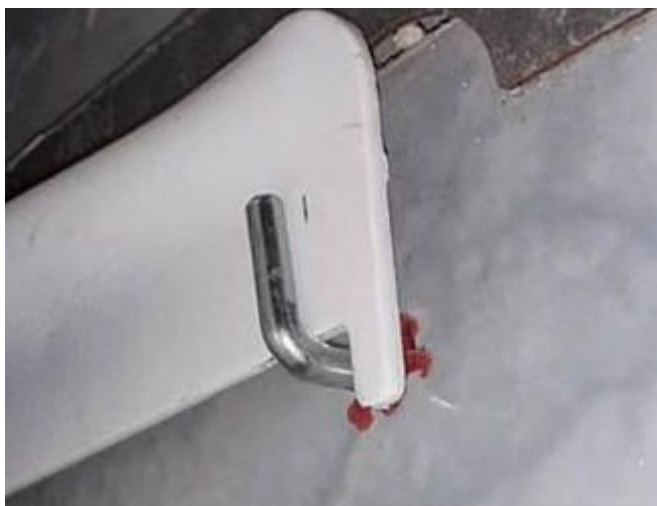
1. Il peut arriver que les fixations du nouveau chauffe-eau correspondent à celles de l'ancien, mais c'est assez rare. Le plus souvent, vous devrez prendre les mesures des points d'accrochage du ballon, en fonction de la hauteur désirée. Un gabarit de perçage, souvent fourni par le fabricant, facilite le travail.

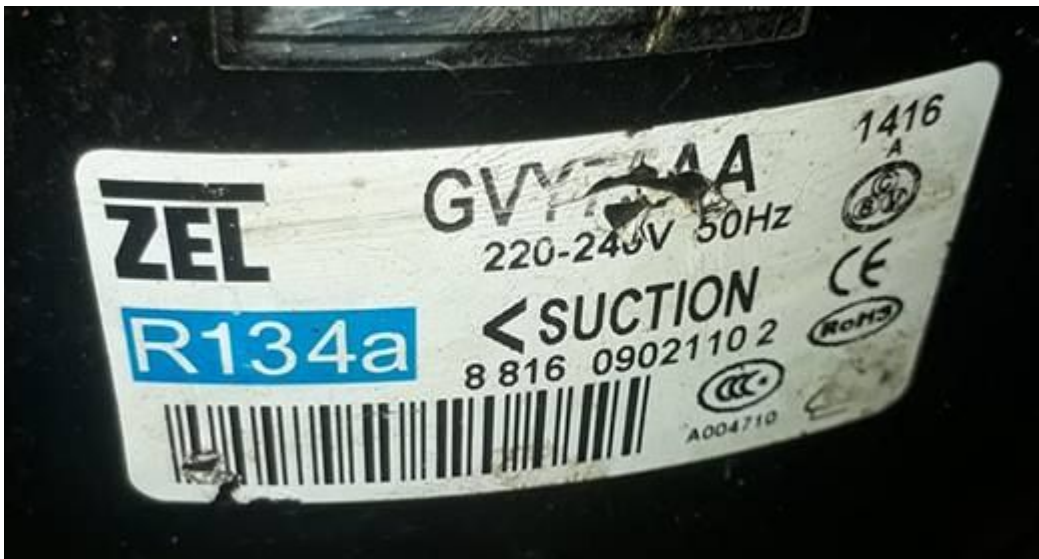
mbsm.pro, COMPRESSEUR, GY75AA ,R134 ,1/5 HP

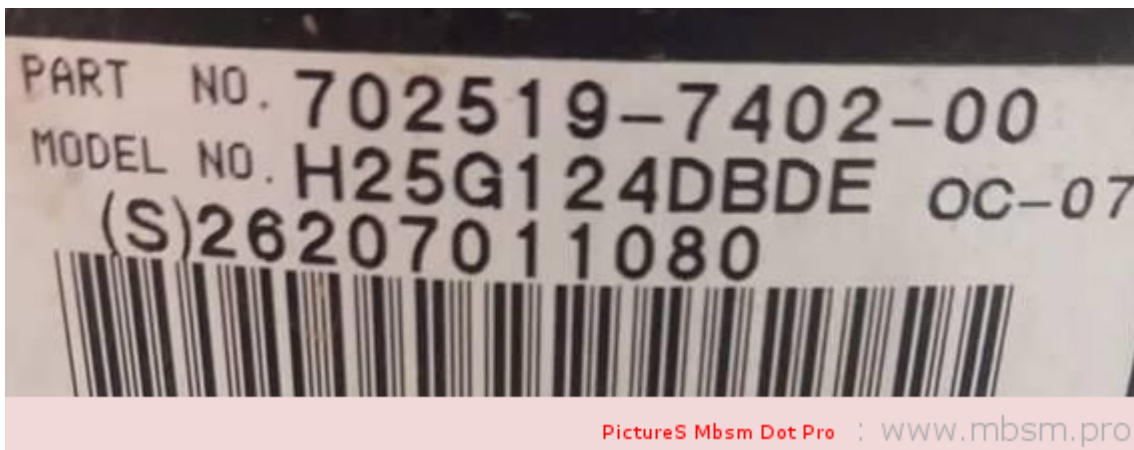
www.mbsm.pro, cOMPRESsOR A/A ,124MBTU, 220V/380v, 3HP, H25G124DBDE, BRISTOL

**www.mbsm.pro, cOMPRESsOR A/A
, R22 ,124MBTU, 220V/380v,
3HP, H25G124DBDE, BRISTOL**

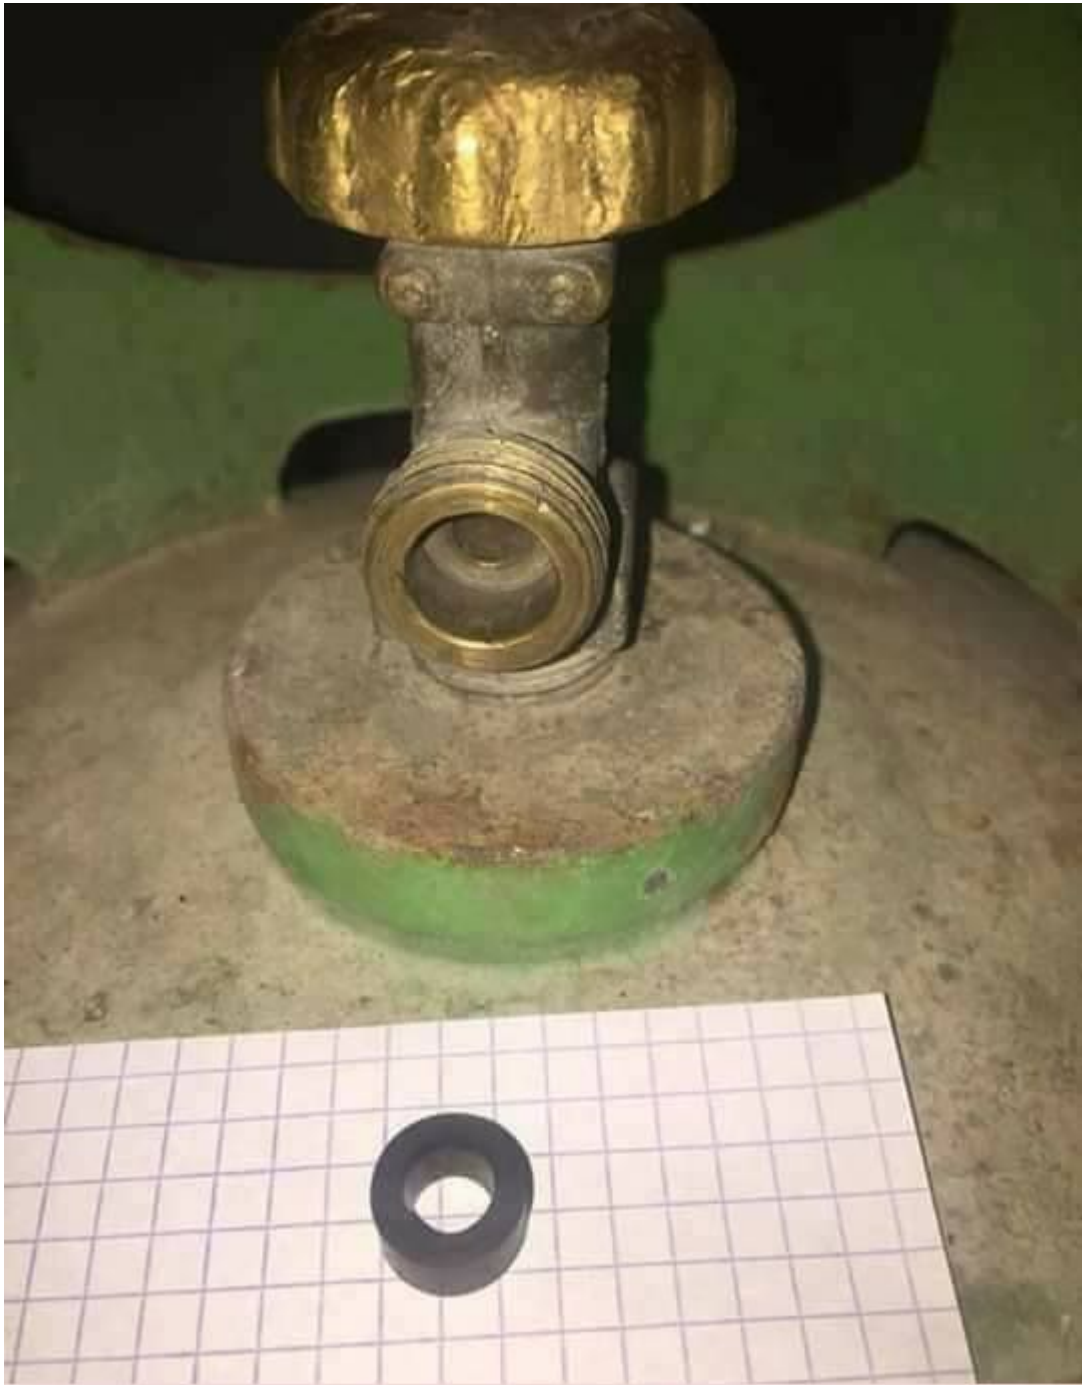
La pièce en caoutchouc est son emplacement d'origine à l'intérieur du trou du tube à gaz pour éviter les fuites ...

ignorent l'installation d'un anneau en caoutchouc avec chaque flacon, ce qui est nécessaire pour protéger l'utilisateur contre les risques de fuite de gaz.

Malheureusement, beaucoup de gens ne remarquent pas l'absence de ce morceau de caoutchouc lorsque les nouvelles conduites de gaz sont installées, provoquant une catastrophe qui entraîne souvent des pertes en vies humaines.
